## ЗВІТ З ЕНЕРГЕТИЧНОГО АУДИТУ БУДІВЛІ

Комунальний заклад "Первомайський міський Палац культури "Хімік"

м. Первомайський, Харківська обл., пр-т 40 років Перемоги, буд.2

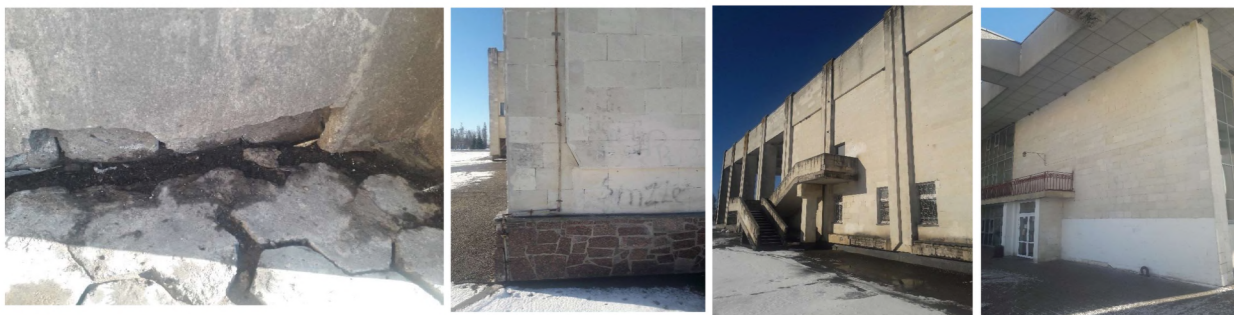
Загальна оцінка існуючого стану (поганий, задовільний, добрий)	задовільний		
Загальна площа (м <sup>2</sup> )	3 328	Коеф теплопередачі U (середн.) (Вт/м <sup>2</sup> К)	1,12

Орієнтація	Пн	ПнСх	Сх	ПдСх	Пд	ПдЗ	З	ПнЗ
Площа стіни (м <sup>2</sup> )	0,00	654,10	0,00	1046,67	0,00	604,96	0,00	1022,33
Коеф.теплоперед. U (Вт/м <sup>2</sup> К)	-	1,12	-	1,12	-	1,12	-	1,12

Існуючий стан зовнішніх стін задовільний. За результатами візуального обстеження виявлено наступні ознаки фізичного зносу конструкцій: виявлені сліди замочання.

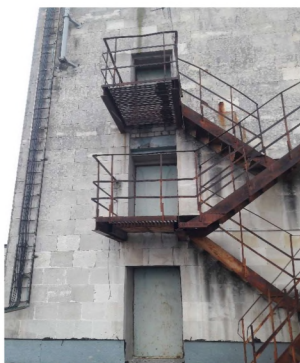
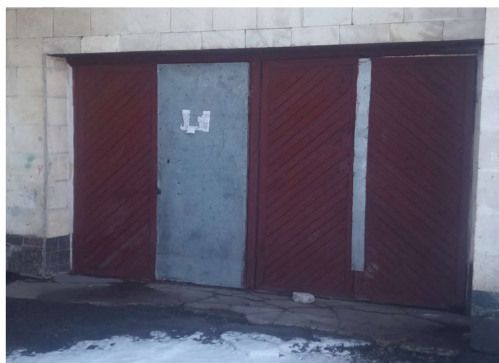
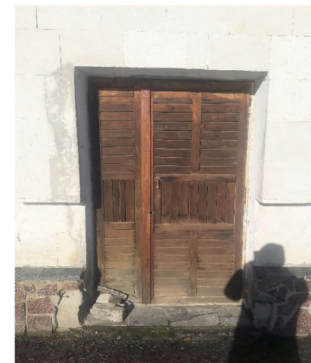
Дверні блоки дерев'яні, металопластикові та металеві. Двері центральних входів металеві. На дверях відсутні дотягувачі. За результатами візуального обстеження дверей будівлі визначено наступні ознаки фізичного зносу конструкцій: дверні дерев'яні конструкції частково розсохлись, пожолобились. Рекомендується заміна дверних конструкцій.

За результатами візуального обстеження дверей будівлі визначено наступні ознаки фізичного зносу конструкцій: дверні дерев'яні конструкції частково розсохлись, пожолобились. Відсутня система повітряної завіси, що дозволила б зменшити інфільтрацію холодного повітря у будівлю внаслідок відчинення дверей.

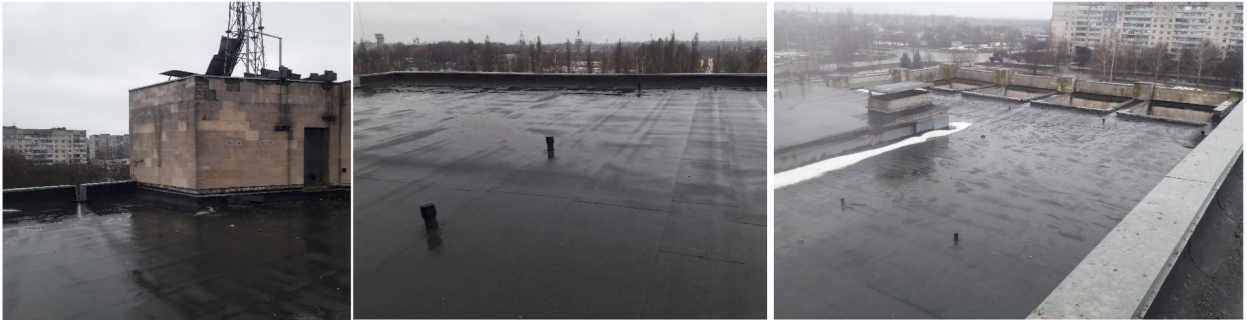
Дах будівлі плаский, знаходиться над безпосередньо над опалюваними приміщеннями. Покриття будівлі виконане з багатопустотної залізобетонної плити завтовшки 220 мм та утеплене шаром керамзитового гравія (100 мм) покритого шаром цементно-пісчаного розчину (40 мм) та вкрито рубероїдом. Рекомендується виконання утеплення покрівлі відповідно до сучасних нормативних вимог.

Загальна оцінка існуючого стану (поганий, задовільний, добрий)	задовільний		
Загальна площа (м²)	3 123	Коеф теплопередачі U (середн.) (Вт/м²К)	0,82

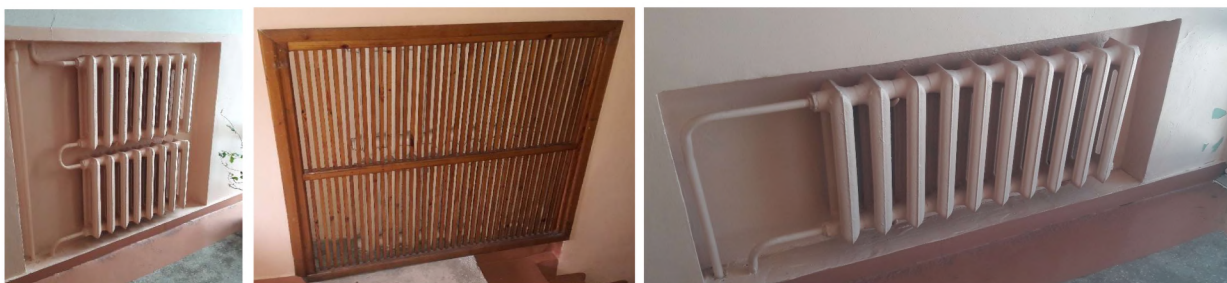
Система розподілу	Однотрубна (постійний гідравлічний режим)
Матеріал труб	Сталь
Збалансована система розподілу	Система не налагоджена. Відсутня балансувальна арматура на стояках (горизонтальних вітках) системи
Балансувальні крани	ні
Теплоносій	вода
T1/T2 (°C)	42,5 К (наприклад, 70/55)
Стан (наявність) теплової ізоляції	відсутня
Матеріал теплової ізоляції	-

Система тепловіддачі представлена чавунними радіаторами М-140-АО та сталевими радіаторами у кількості 163 одиниці, реєстрами - 40 шт. Встановлені радіатори без термостатичних клапанів та тепловідбиваючих поверхонь на зарадіаторних ділянках. Частково спостерігаються сторонні предмети та захисні екрани, що перешкоджають конвективному теплообміну та сприяють зниженню ККД тепловіддачі приладів опалення.

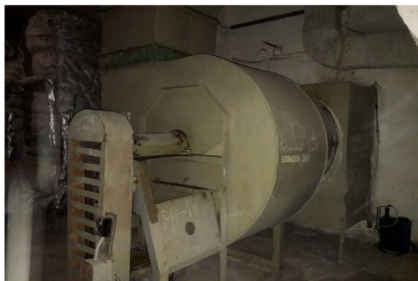
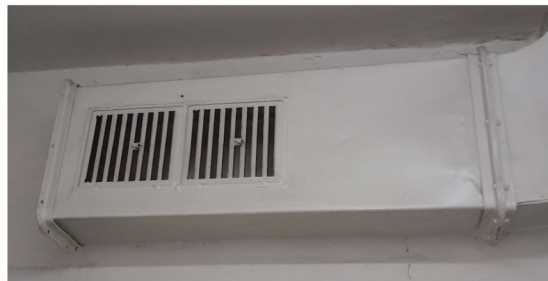
Система примусової припливно-витяжної вентиляції працює лише у концертному залі, проте вмикається лише у період проведення масових заходів. Організована система витяжної вентиляції теплого повітря природнім способом. Вентиляційні решітки не заклеєні. При розрахунку базового рівня енергоспоживання враховується відсутність належного повітрообміну будівлі відповідно до вимог ДБН В.2.2-10-2018.

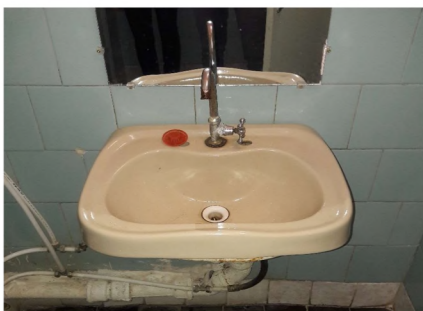
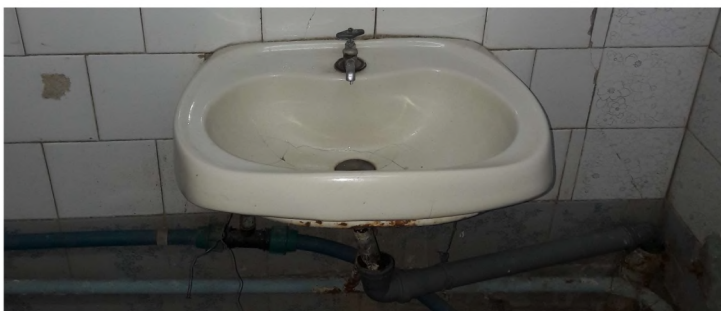
Система холодного водопостачання - централізована від міських мереж. Найвний вузол обліку витрат холодної води, який розташовано у підвалі. Стан системи оцінюється як задовільний. Каналізація - в міській мережі. Значних пошкоджень трубопроводів та послаблень місць приєднання приладів не виявлено. Капельні течі за результатами тестування не виявлено. Точки водорозбору представлені кранами без аераторних насадок.

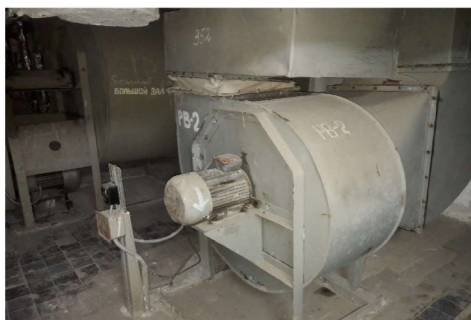
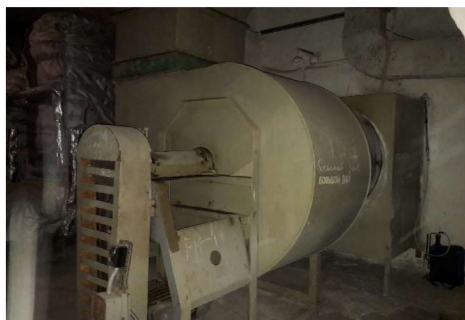
Вентилятори в системі вентиляції потужністю P1= 30 кВт та P2= 11 кВт вмикаються лише при проведенні масових заходів для обслуговування концертного залу. У тепловому пункті відсутні насоси системи опалення.

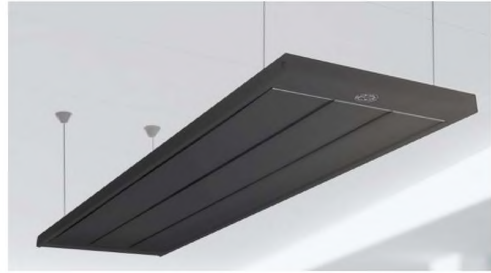
В будівлі експлуатуються застарілі опалювальні прилади, потужність яких при новому температурному графіку не відповідає нормативному значенню. Такі прилади опалення можуть буди забруднені в процесі тривалої експлуатації. Також, в будівлі відсутня можливість регулювання температури в конкретному приміщенні за потреби.

Рекомендується встановлення додаткових інфрачервоних опалювальних приладів типу Білюкс П4000 у кількості 39 шт. для забезпечення комфортної температури у приміщенні залу під час проведення масових заходів. Опалювальні прилади Білюкс відносяться до класу довгохвильових обігрівачів. Вони встановлюються під стелею і прогрівають стіни і предмети, які віддають тепло повітрю. Такі обігрівачі підходять для основного або додаткового опалення. В якості випромінювача використовуються ТЕНи. Потужність одного такого обігрівача становить 3,6 кВт, відповідно перед їх установкою слід окремим проектом виконати розрахунок додаткової лінії живлення для даної опалювальної системи.

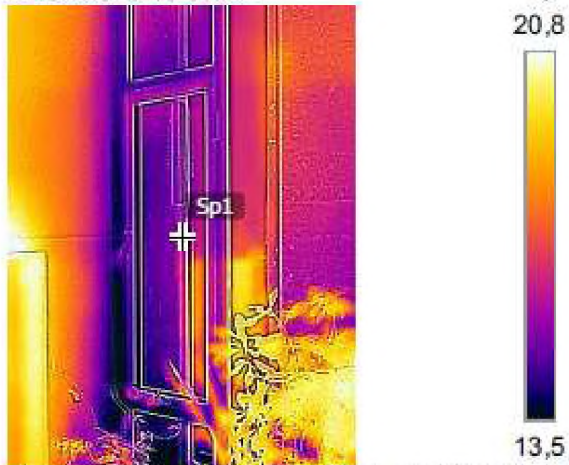
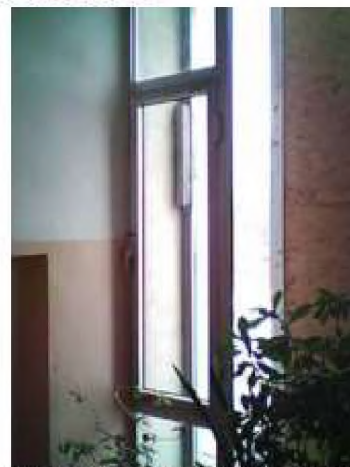
Інфільтрація холодного повітря крізь віконний притул при подальшому зниженні зовнішньої температури призведе до зменшення температури підвіконня нижче точки роси, появи конденсату та розвитку грибка.

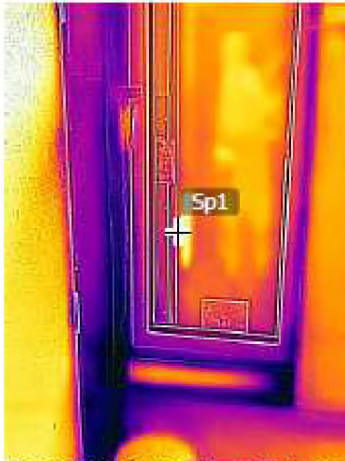
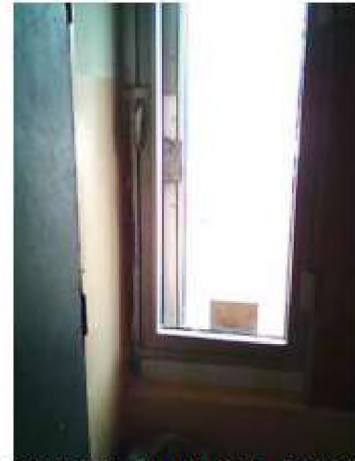
Інфільтрація холодного повітря крізь віконний притул при подальшому зниженні зовнішньої температури призведе до зменшення температури підвіконня нижче точки роси, появи конденсату та розвитку грибка.

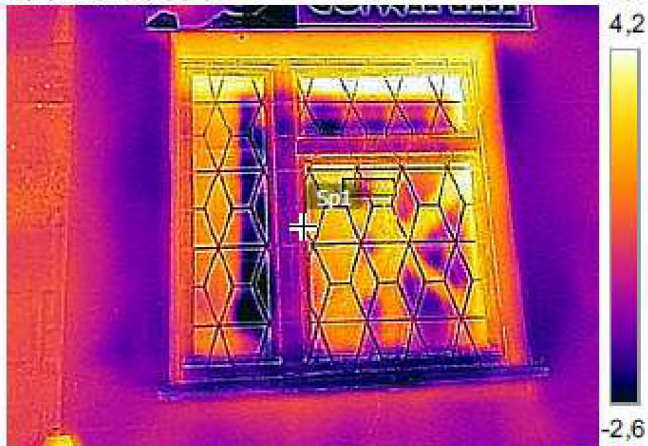
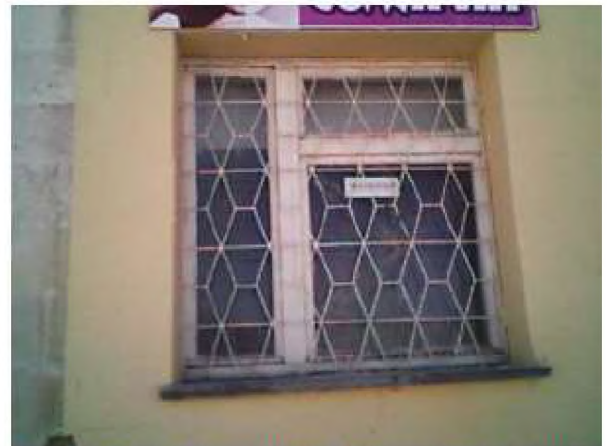
Виявлено місце поганого примикання створки вікна до рами. Інфільтрація холодного повітря крізь віконний притул при подальшому зниженні зовнішньої температури призведе до зменшення температури підвіконня нижче точки роси, появи конденсату та розвитку грибка.

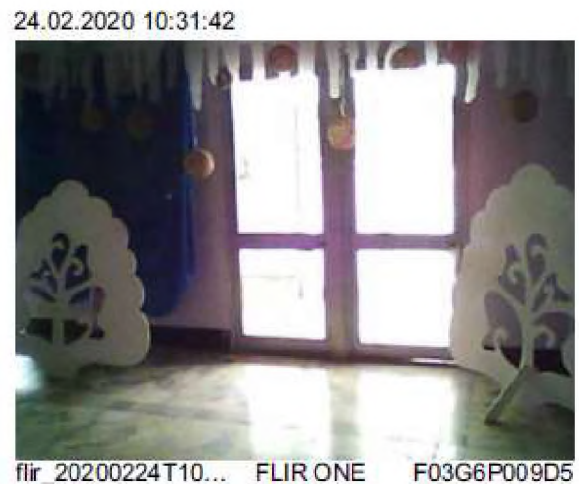
Зафіксована інфільтрація холодного повітря крізь дверний проріз, що може бути спричинено поганим примиканням дверей до дверної коробки або деформацією дверного полотна.

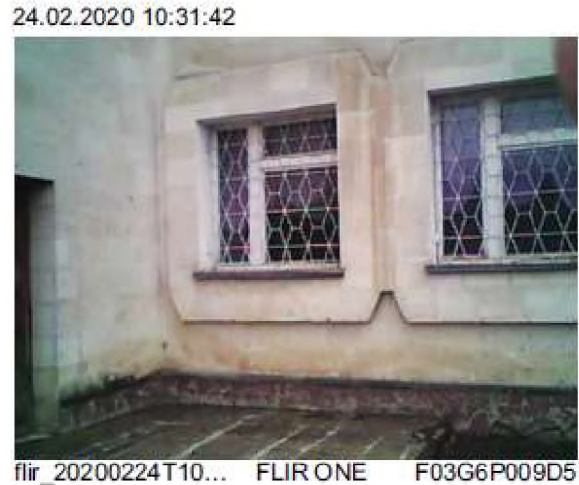
На термограмі зафіксовано тепловтрати через цокольну частину та віконні притули.

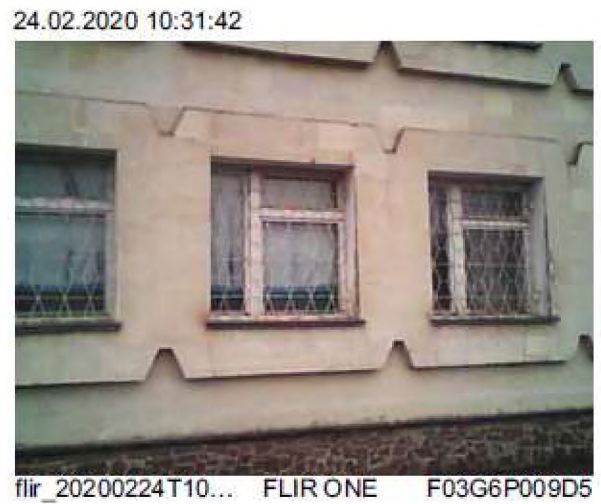
На термограмі зафіксовано тепловтрати через цокольну частину та віконні притули.

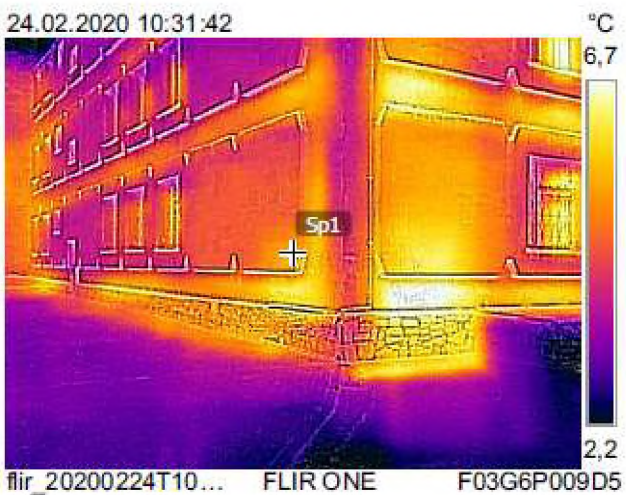
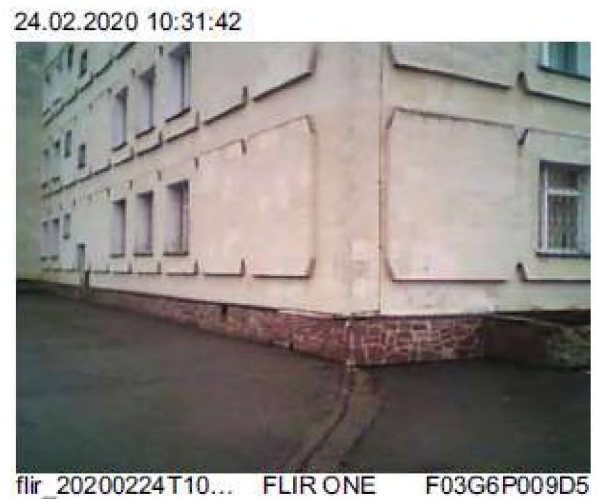
На термограмі зафіксовано тепловтрати через цокольну частину та віконні притули.

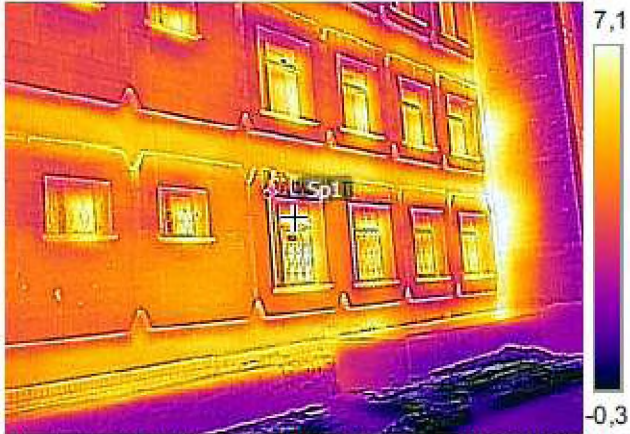
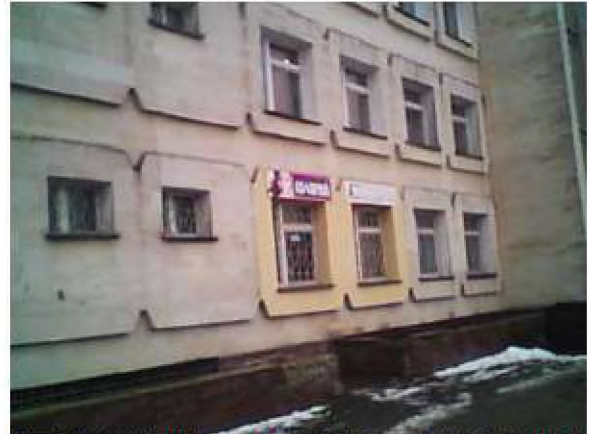
На термограмі зафіксовано тепловтрати через цокольну частину, через стінову конструкцію та віконні притули.

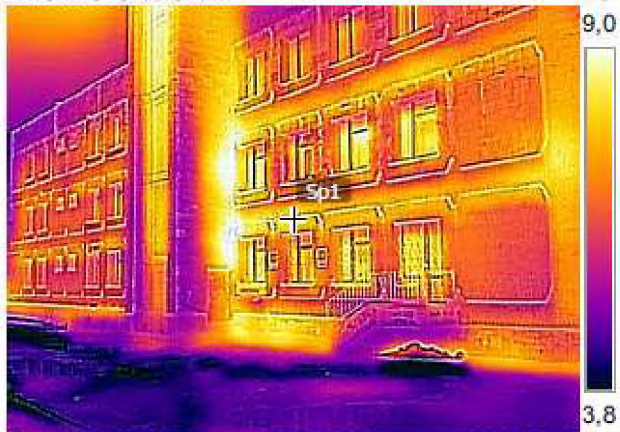
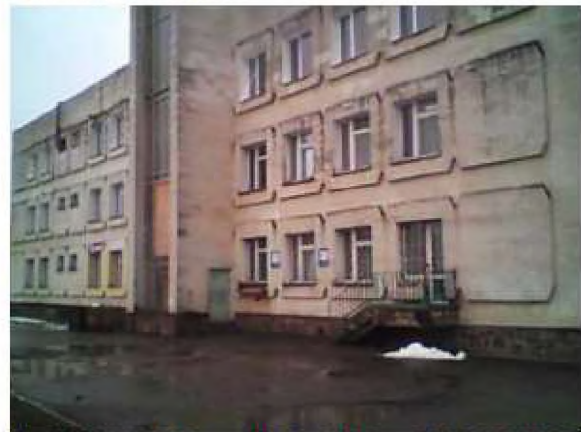
На термограмі зафіксовано тепловтрати через цокольну частину, через стінову конструкцію та віконні притули.

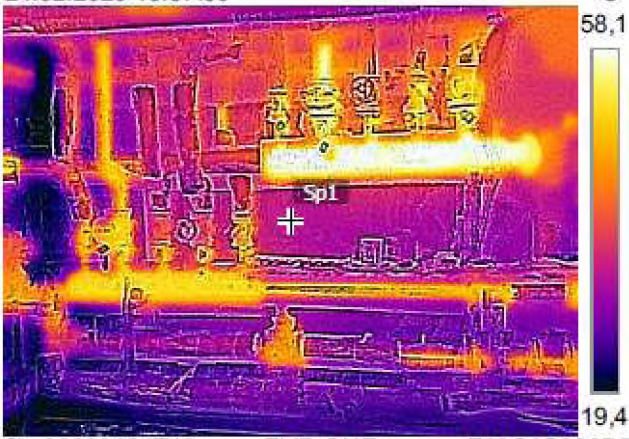
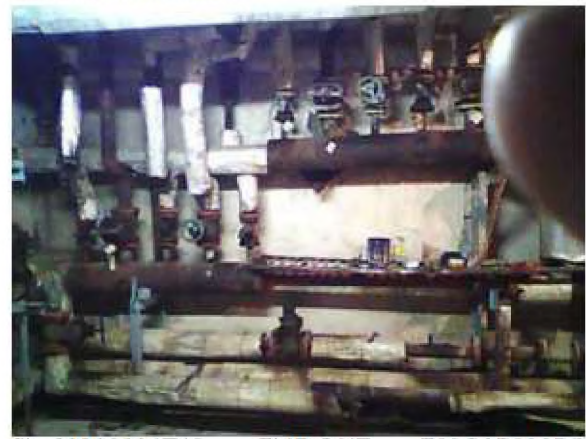
На термограмі зафіксовано тепловтрати через відсутні місця утеплення трубопроводів системи опалення та запірної арматури.
